Information Urgente de Sécurité

Stimulateur Externe Temporaire Simple Chambre 53401

Juin 2018

Référence Medtronic : FA824

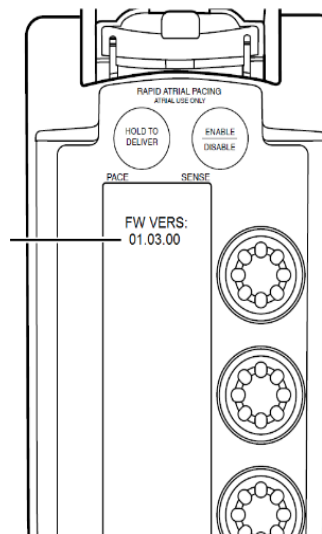
Lors de la mise sous tension, la version du logiciel s'affiche pendant 2 secondes.

FIGURE 1- La mise à jour du logiciel est affichée dans cette image

1. Vérifier si les stimulateurs externes 53401 en votre possession sont concernés
2. Si votre stimulateur externe est affecté, effectuer les opérations suivantes :
 - Déterminer si le logiciel du stimulateur externe a été mis à jour.
 - Mettre l'unité sous tension et vérifier la version du logiciel (Figure 1 ci-dessous).
 - Si la version du logiciel est la 01.03.00 ou une version supérieure, le logiciel a déjà été mis à jour avec la version intégrant le correctif du problème. Il n'y a pas d'autres actions à effectuer.
 - Si la version du logiciel est la 01.02.00, le logiciel n'a pas été mis à jour. **Nous vous invitons à contacter le Service après-vente Medtronic afin de mettre à jour le logiciel de votre stimulateur externe sans frais.**
