URGENT NOTIFICATION D'INFORMATION DE SÉCURITÉ FA-Q224-HF-4

Kit d'implantation du LVAS HeartMate 3™ (modèle : 106524INT)
Contrôleur système HeartMate 3™ (modèle : 106531INT)
Contrôleur système HeartMate 3™ Low Flow 2.0 (modèle : 106531LF2)

Juillet 2024

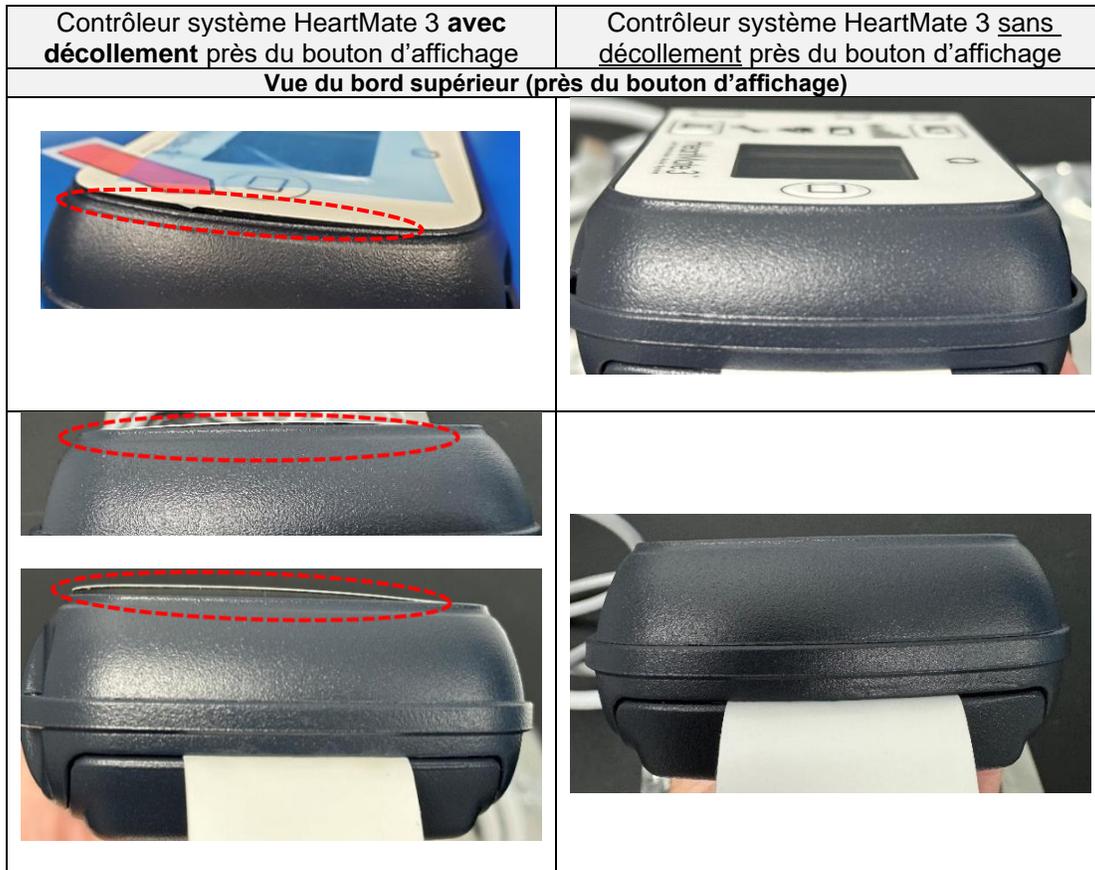
Abbott a identifié la possibilité que les contrôleurs aient une membrane de l'interface utilisateur (IU) décollée qui, lorsqu'elle est présente, est observée le long du bord du boîtier du contrôleur, près du bouton d'affichage, comme le soulignent les images ci-dessous. Le dispositif ne sera pas retiré du terrain. Au 25 juin 2024, Abbott n'avait reçu aucune plainte concernant ce problème. Par la suite, Abbott a communiqué la possibilité que ce problème survienne et a fourni des instructions initiales aux clients pour qu'ils inspectent les contrôleurs à la recherche d'une membrane de l'IU décollée. Au 8 juillet 2024, après avoir fourni ces instructions d'inspection, Abbott a reçu 4 plaintes de clients signalant le décollement de la membrane de l'IU, sans qu'aucun dommage pour le patient n'ait été rapporté. Il est peu probable que des conséquences néfastes graves pour la santé surviennent en raison du décollement de la membrane de l'IU, comme détaillé ci-dessous.

Si la membrane de l'IU est décollée et si le contrôleur est exposé à un liquide, il existe un risque d'infiltration de liquide dans le contrôleur, ce qui pourrait endommager les assemblages de cartes de circuits imprimés (PCBA). Cela pourrait entraîner des alarmes inattendues et faussement positives, ainsi que la perte de l'interface utilisateur (utilisation des boutons, perte des alarmes visuelles, etc.). L'infiltration de liquide peut également entraîner une perte d'alimentation vers la pompe, entraînant un arrêt de la pompe, cependant cette possibilité est très rare en raison des redondances dans le câble d'alimentation de la pompe.

- Inspectez soigneusement le bord du contrôleur, près du bouton d'affichage, pour vérifier que la membrane de l'IU n'est pas décollée (reportez-vous aux exemples visuels fournis) avant d'utiliser le contrôleur ou de le fournir à votre patient. Ne fournissez pas de contrôleurs dont la membrane d'IU est décollée à vos patients et signalez ces contrôleurs à votre représentant Abbott local. Veuillez noter que si la membrane d'IU d'un contrôleur n'est pas décollée, elle ne se décollera pas avec le temps.

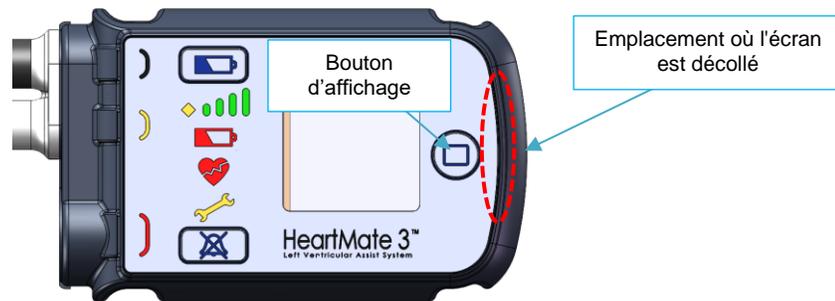
Figure 1 : Emplacement de l'écran décollé sur le contrôleur système

Abbott a identifié des contrôleurs spécifiques, distribués depuis mars 2024, qui peuvent présenter un écran décollé, près du bouton d'affichage (Figure 1). En cas d'exposition à un liquide, ce décollement pourrait permettre au liquide de pénétrer sous l'écran, affectant potentiellement le contrôleur. Cela pourrait entraîner un comportement anormal du système, tel que des alarmes visuelles, des problèmes avec les voyants LED de l'écran ou des boutons non fonctionnels. **Remarque : les alarmes sonores ne sont pas affectées.**

- Inspectez soigneusement le bord de votre contrôleur** près du bouton d'affichage pour confirmer **qu'il n'y a pas de décollement** (voir les illustrations ci-dessous).

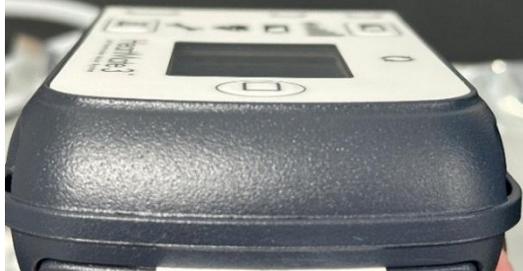
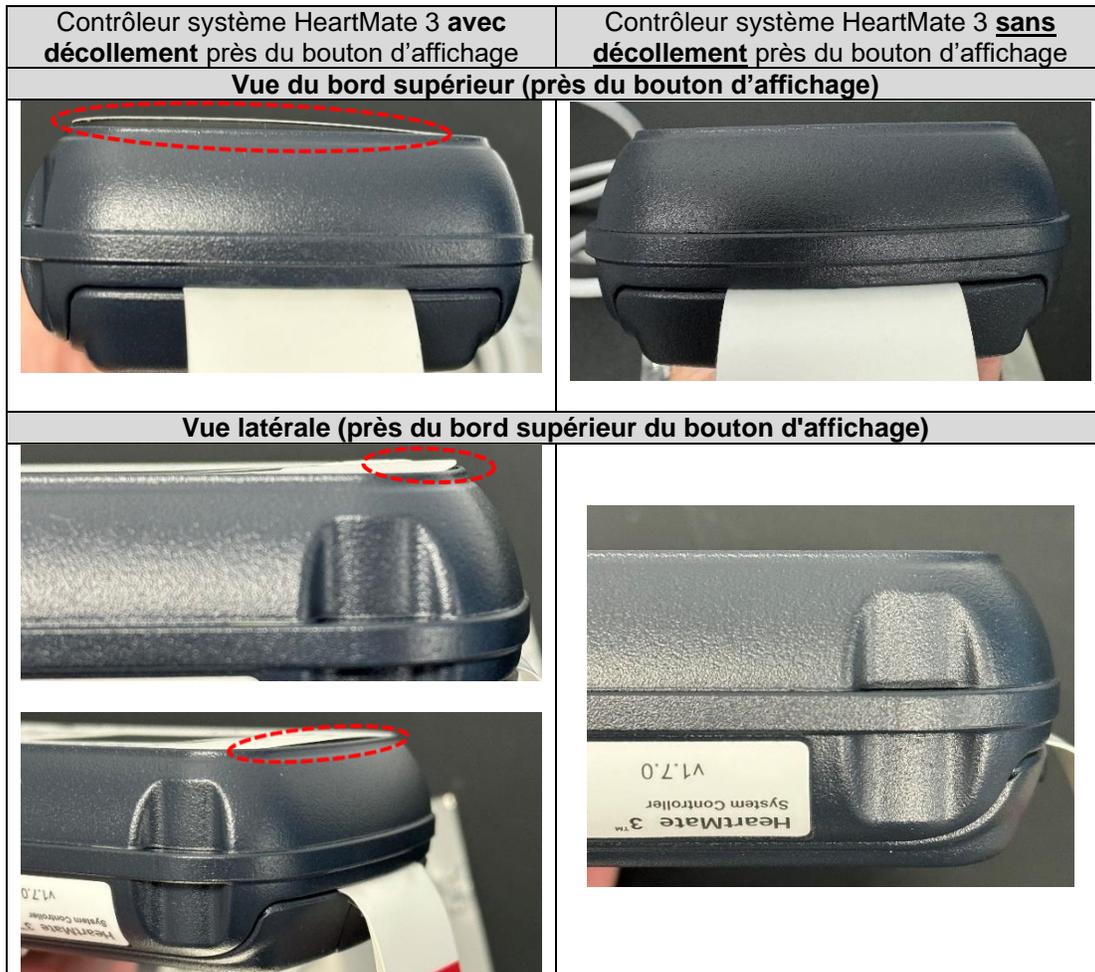
Contrôleur système HeartMate 3 avec décollement près du bouton d'affichage	Contrôleur système HeartMate 3 sans décollement près du bouton d'affichage
Vue du bord supérieur (près du bouton d'affichage)

2. Si vos contrôleurs ont un écran décollé, signalez-le à votre contact hospitalier.
3. **Continuez à effectuer l'autotest du contrôleur** en suivant les instructions de votre Manuel du patient aux pages 2-26 et 2-27 pour confirmer que votre contrôleur fonctionne. Effectuez le test au moins une fois par jour.

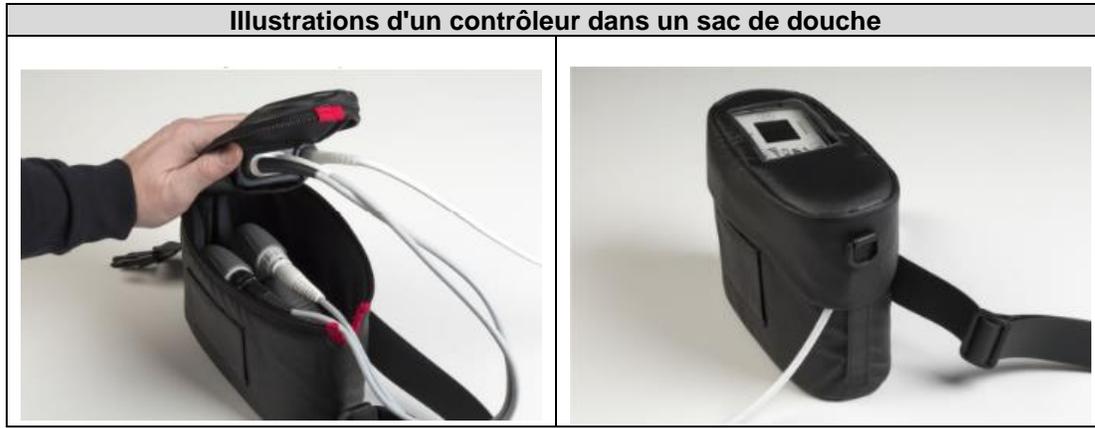
- i. Reportez-vous aux pages 4-17 à 4-20 du Manuel du patient pour savoir comment utiliser le sac de douche et à l'image ci-dessous d'un contrôleur dans le sac de douche. Si un sac de douche de remplacement est nécessaire, contactez votre contact hospitalier concernant le remplacement des composants.

- b. Si votre médecin vous autorise à prendre une douche, **vous devez utiliser le sac de douche à chaque douche. Le sac de douche protège les composants externes du système de l'eau et de l'humidité.**
